## 壹、廁所整修與改善記錄

本校整建前的勤正樓二樓北側廁所需改善項目如下:男女未能分廁使用不便，女廁蹲便及男廁小便斗高低落差、便器過小踩水器老舊不堪、廁所照明不足、緊急求助鈴設置數量不足，缺乏美感等問題，令師生如廁環境不佳，影響校園環境整潔。

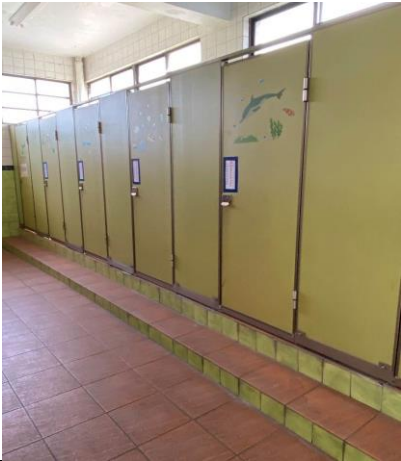
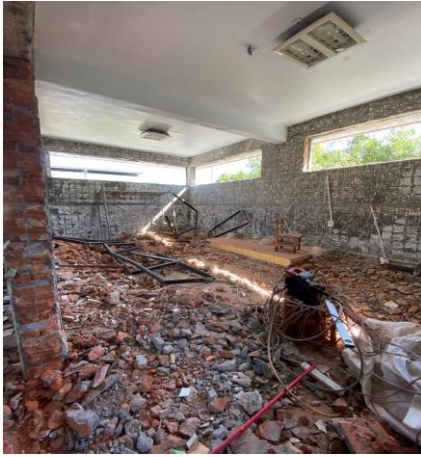
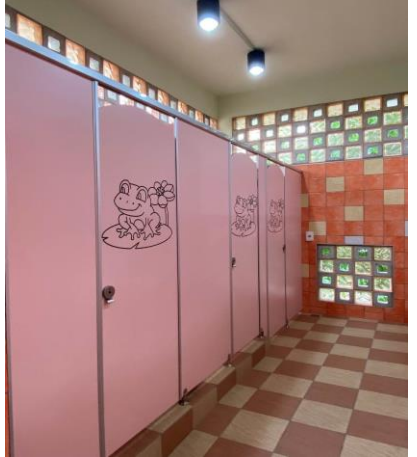
### 一、改善項目：廁所地坪高低差

| 改善前（現況說明） | 改善中（整修情況） | 改善後（完成說明） |
|---|---|---|
| 說明：廁所地坪有高低差 | 說明：敲除台階情形 | 說明：廁所地坪無高低差 |

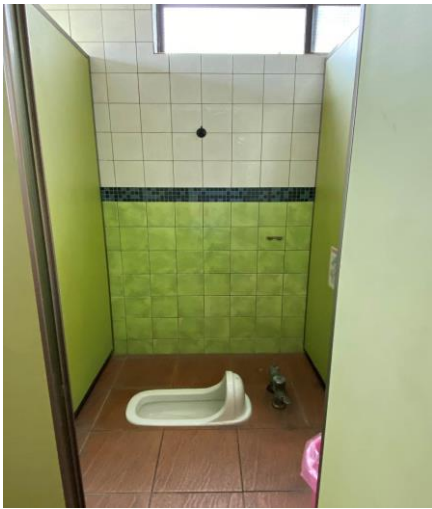
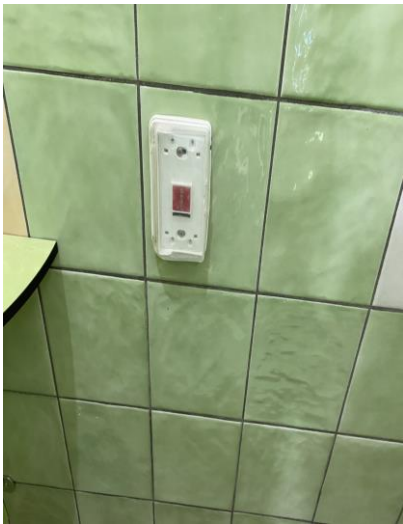
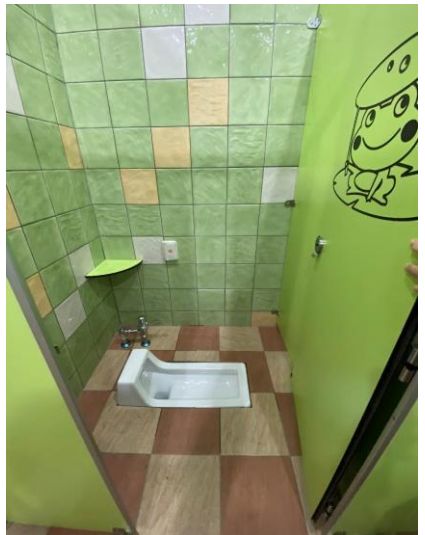
### 二、改善項目：未設緊急求助鈴。

| 改善前（現況說明） | 改善中（整修情況） | 改善後（完成說明） |
|---|---|---|
| 說明：廁所內未設緊急求助鈴。 | 說明：廁所內設置緊急求助鈴。 | 說明：廁所內求助鈴設置完成。 |

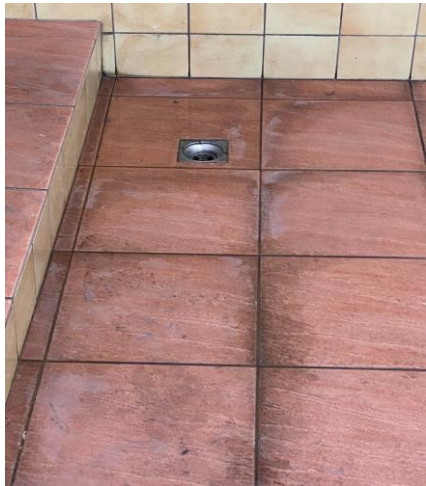
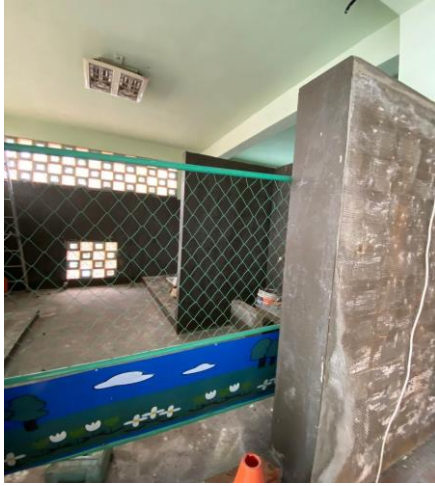
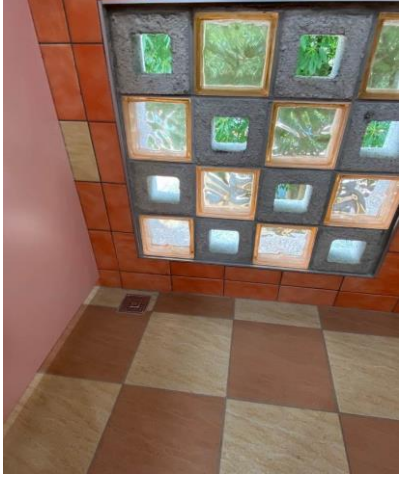
### 三、改善項目：地坪排水不良

| 改善前（現況說明） | 改善中（整修情況） | 改善後（完成說明） |
|---|---|---|
| 說明：地坪排水不良 | 說明：地坪排水施作情形。 | 說明：地坪排水良好 |

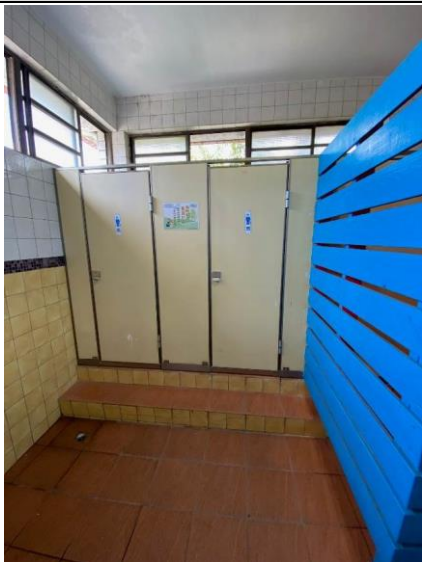
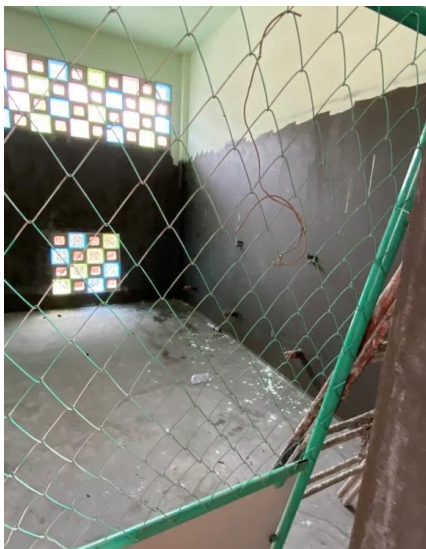
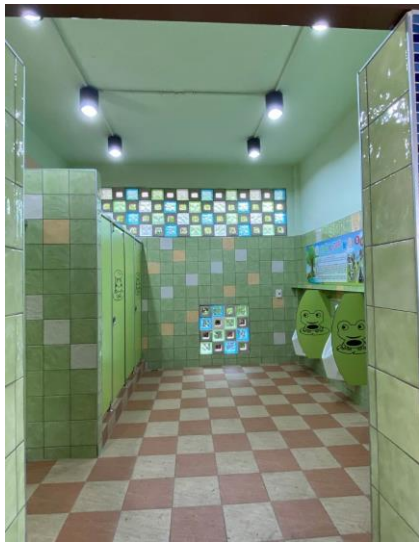
### 四、改善項目：採光及照明不足

| 改善前（現況說明） | 改善中（整修情況） | 改善後（完成說明） |
|---|---|---|
| 說明：採光及照明不足 | 說明：彩色玻璃磚設置情形 | 說明：採光照明充足 |

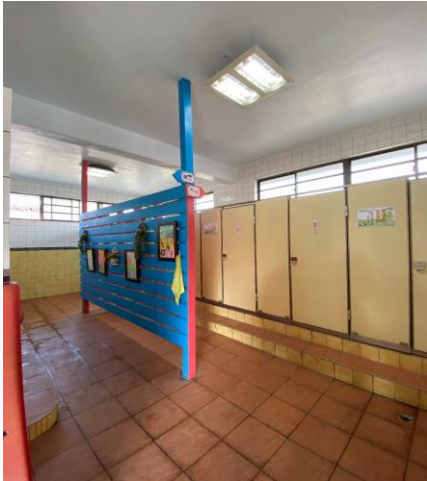
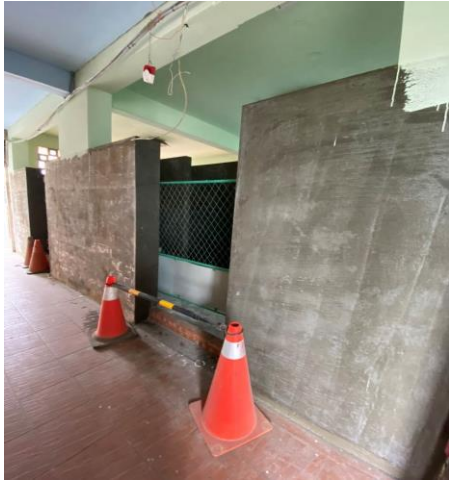
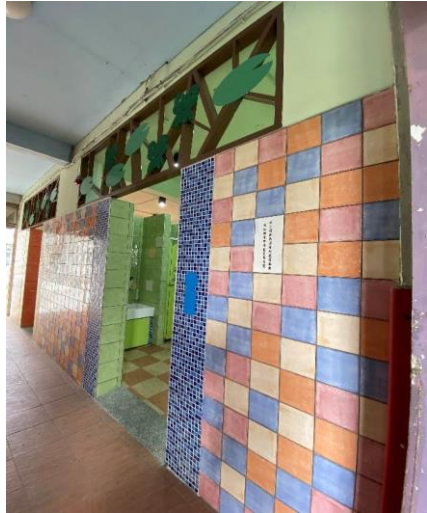
## 五、改善項目：男女共廁，未設置隔間

| 改善前（現況說明） | 改善中（整修情況） | 改善後（完成說明） |
|---|---|---|
| 說明:男女共廁，未設隔間 | 說明：男女分廁施工情形 | 說明:男女分廁完工 |
